## ICOM IC-339 のスケルチ信号取出し方法

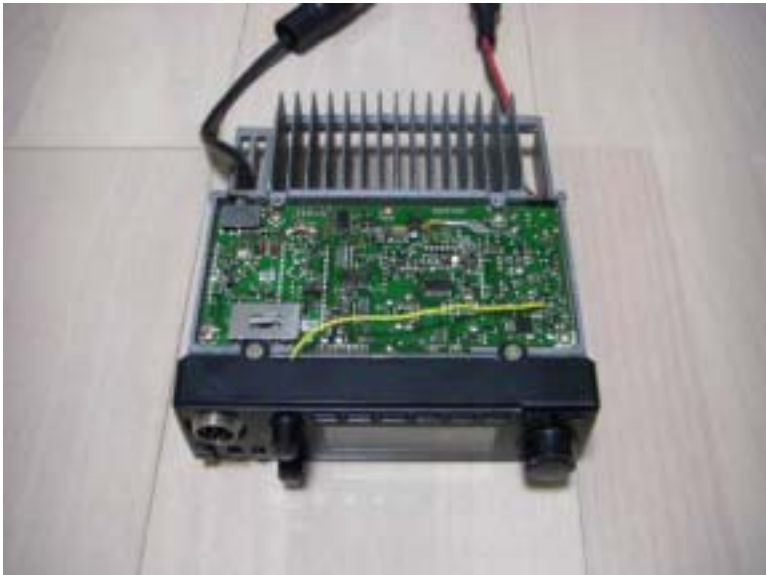
1. まず最初に電源を抜きます。(このリグはメインスイッチを切っただけでは内部に電圧がかかってます)  
次にリグを裏返して、ふたを開けます。  
(黄色い線は改造により追加した線です)

7. 最後に元通りに組み立てますが、裏蓋を閉めるときに、スケルチ信号線を挟まないように気を付けて下さい。(1.の写真のように線を左右どちらかに寄せると隙間にはまります)

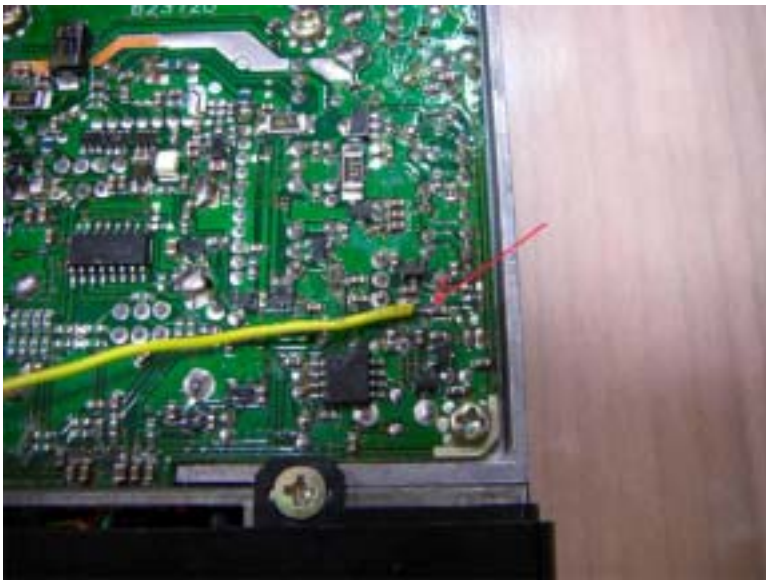
2. 赤い矢印の箇所が信号取出し位置です。

スピーカーから回路図を逆に追っていくと音声増幅 IC (uPC1241H) を動かす為に IC7(uPD4094BG)の5番ピンから信号が出ている事がわかりました。テスターで測るとスケルチが閉じている状態で5.5V、解放時に0.07Vの電圧が確認できました。

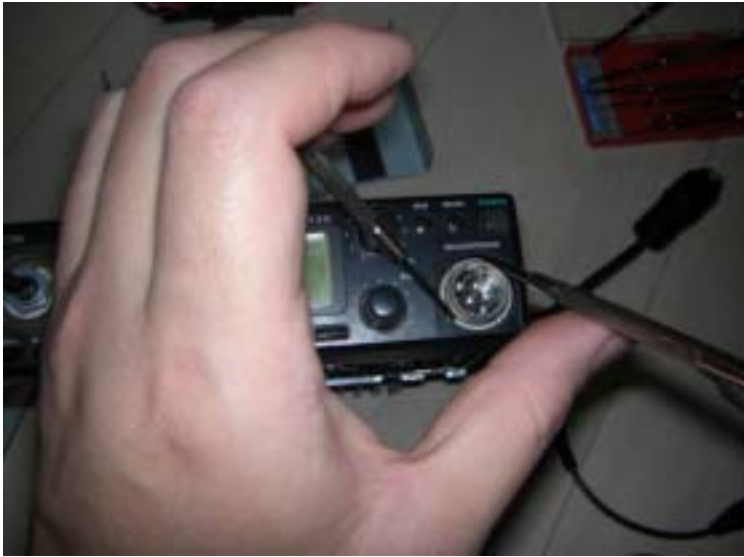
さらにマイクコネクターの周りにリング状のナットがはまっていますので、取り外します。

専用の工具が無いときには、写真のように精密ドライバーのマイナス2本をうまく使うとはずれます。

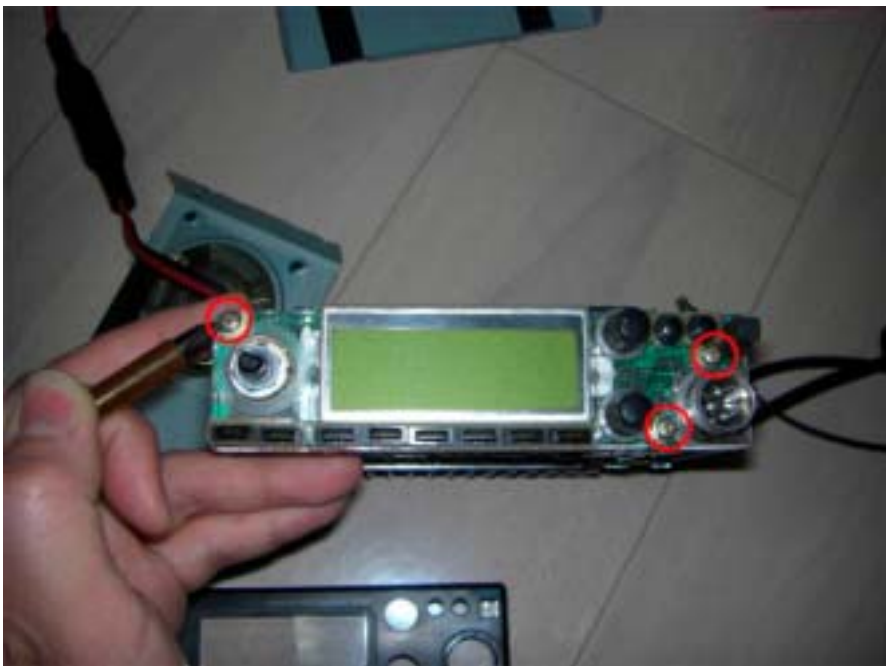
5 . 写真の赤丸のビス3本を取ります。

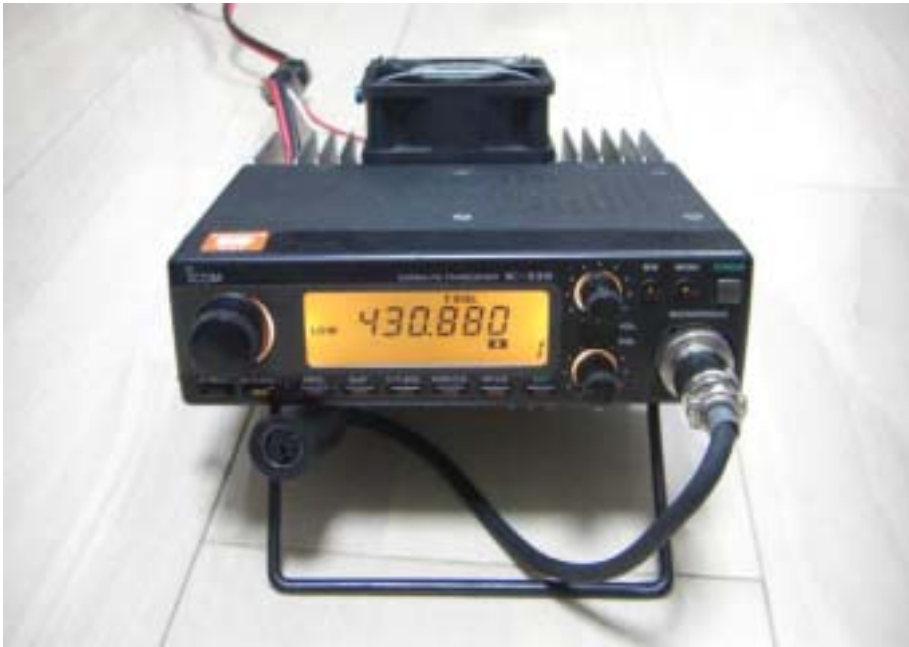
以上でスケルチ改造は終了ですが、IC-339Dにはファンが無く、長くルームに入って連続送信していると、5Wでもかなり熱くなります。写真のように放熱フィンにDCファンを付けるとFBです。24V用のファンを買ってきて、13.8Vにつなぐと音が静かで夜でもあまり気になりません。低速で回っていても効果は大きく、連続送信で熱くてさわれないような事がなくなりました。(大きいファンの方がより静かです)
